Skolskjutshållplatsinventering

Riskbedömning av Skolskjutshållplatser

Trosa kommun, Hållplats: Sille Torsåkersvägen

Risicanalys av skolskjutshållplatser i Trosa kommun

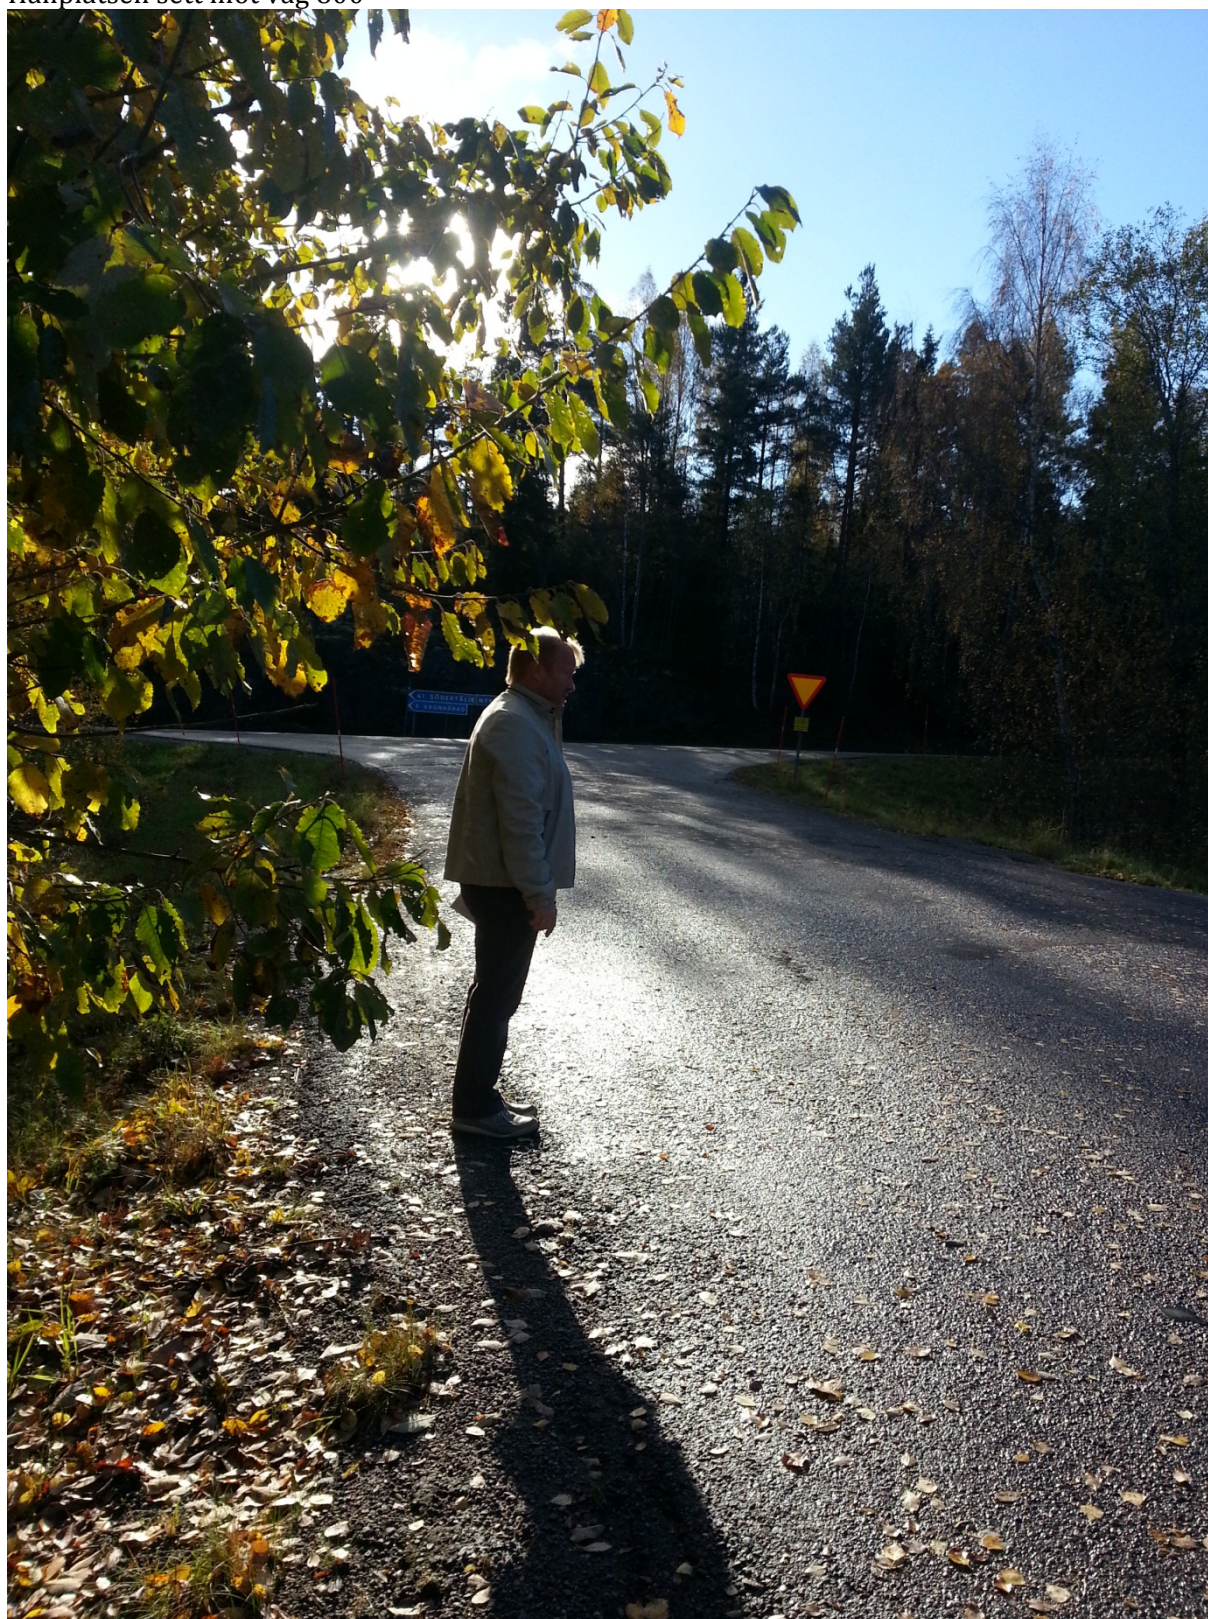
Det finns inget utrymme för eleverna att vänta vid vägen. Elevernas riskexponering är stor i samband med att de vistas på vägen. När det finns snövallar minska vägbanan och därmed utrymmet för eleverna.

Hållplatsen sett mot väg 800

För att minska riskexponeringen kan skulle en portabel busskur kunna vara ett alternativ. Eleverna kommer då att stå säkrare och inte på samma sätt finnas i trafiken. Vid mörker eller väderlek som innebär sikttnedsättning ska eleverna ha reflexvästar.

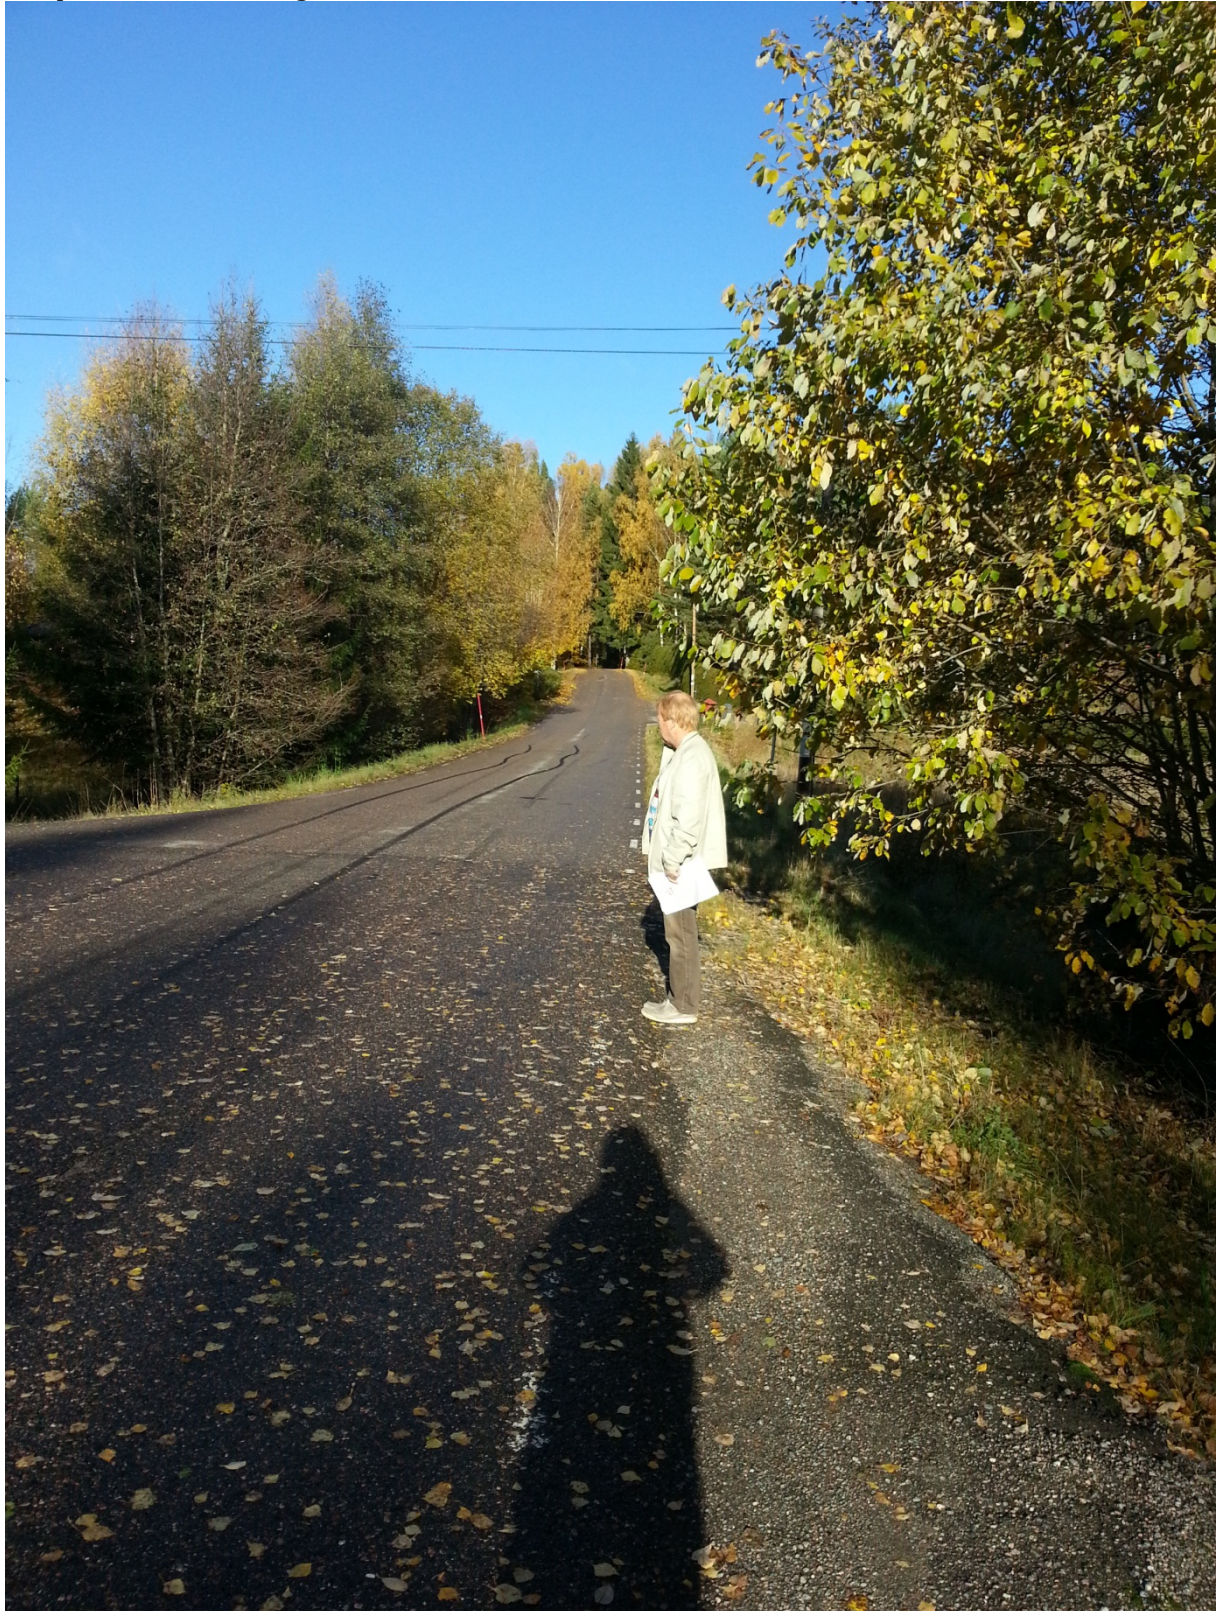
Hållplatsen är förlagd i närheten av trevägskorsningen med väg 800. Under den ljusa tiden på dygnet är det inga problem att observera de elever som uppehåller sig vid hållplatsen. Under den mörka tiden och under vädermässigt svåra förhållanden förändras sikten och riskexponeringen för eleverna ökar betydligt.

Hållplatsen sett från väg 800

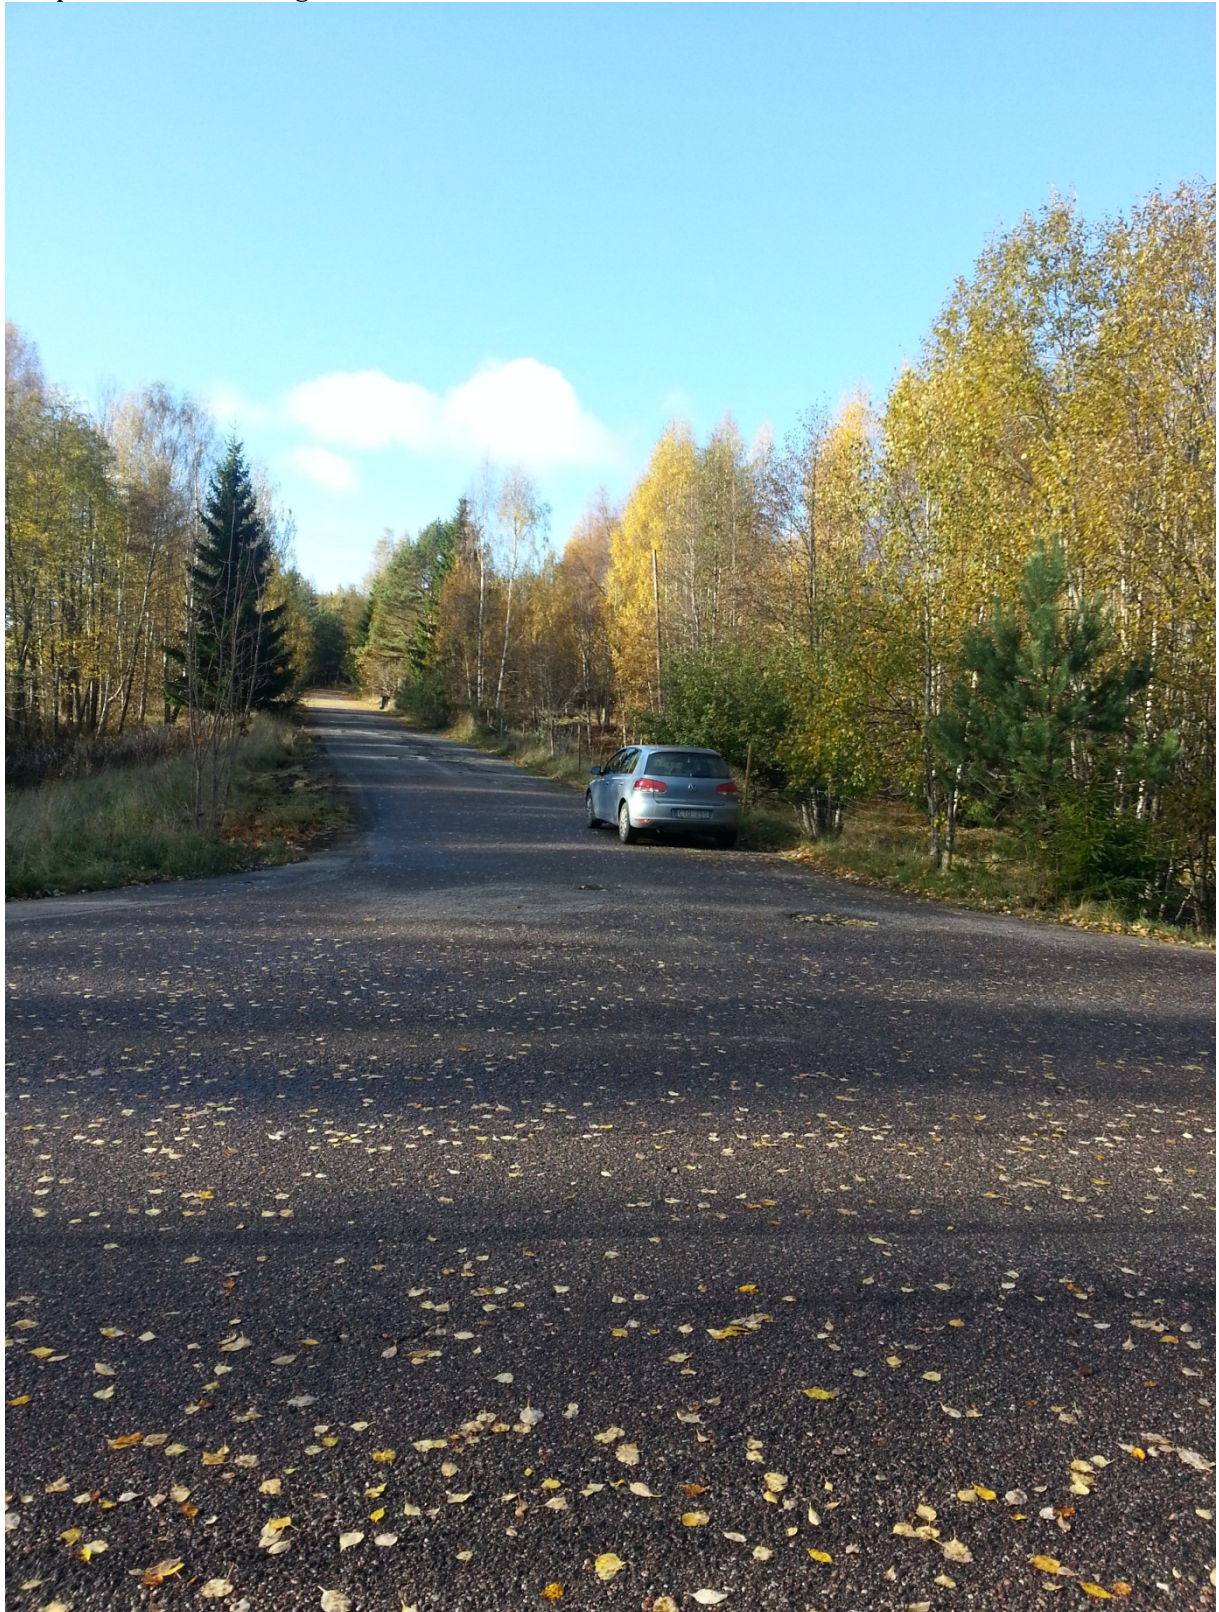
Vägbredden i sig utgör inget hinder för att färdas i 70 km/h. Vägen är smal och trafik från väg 800 uppmärksammas inte på att det finns barn i eller i närheten av vägen.

Hållplatsen sett från väg 800

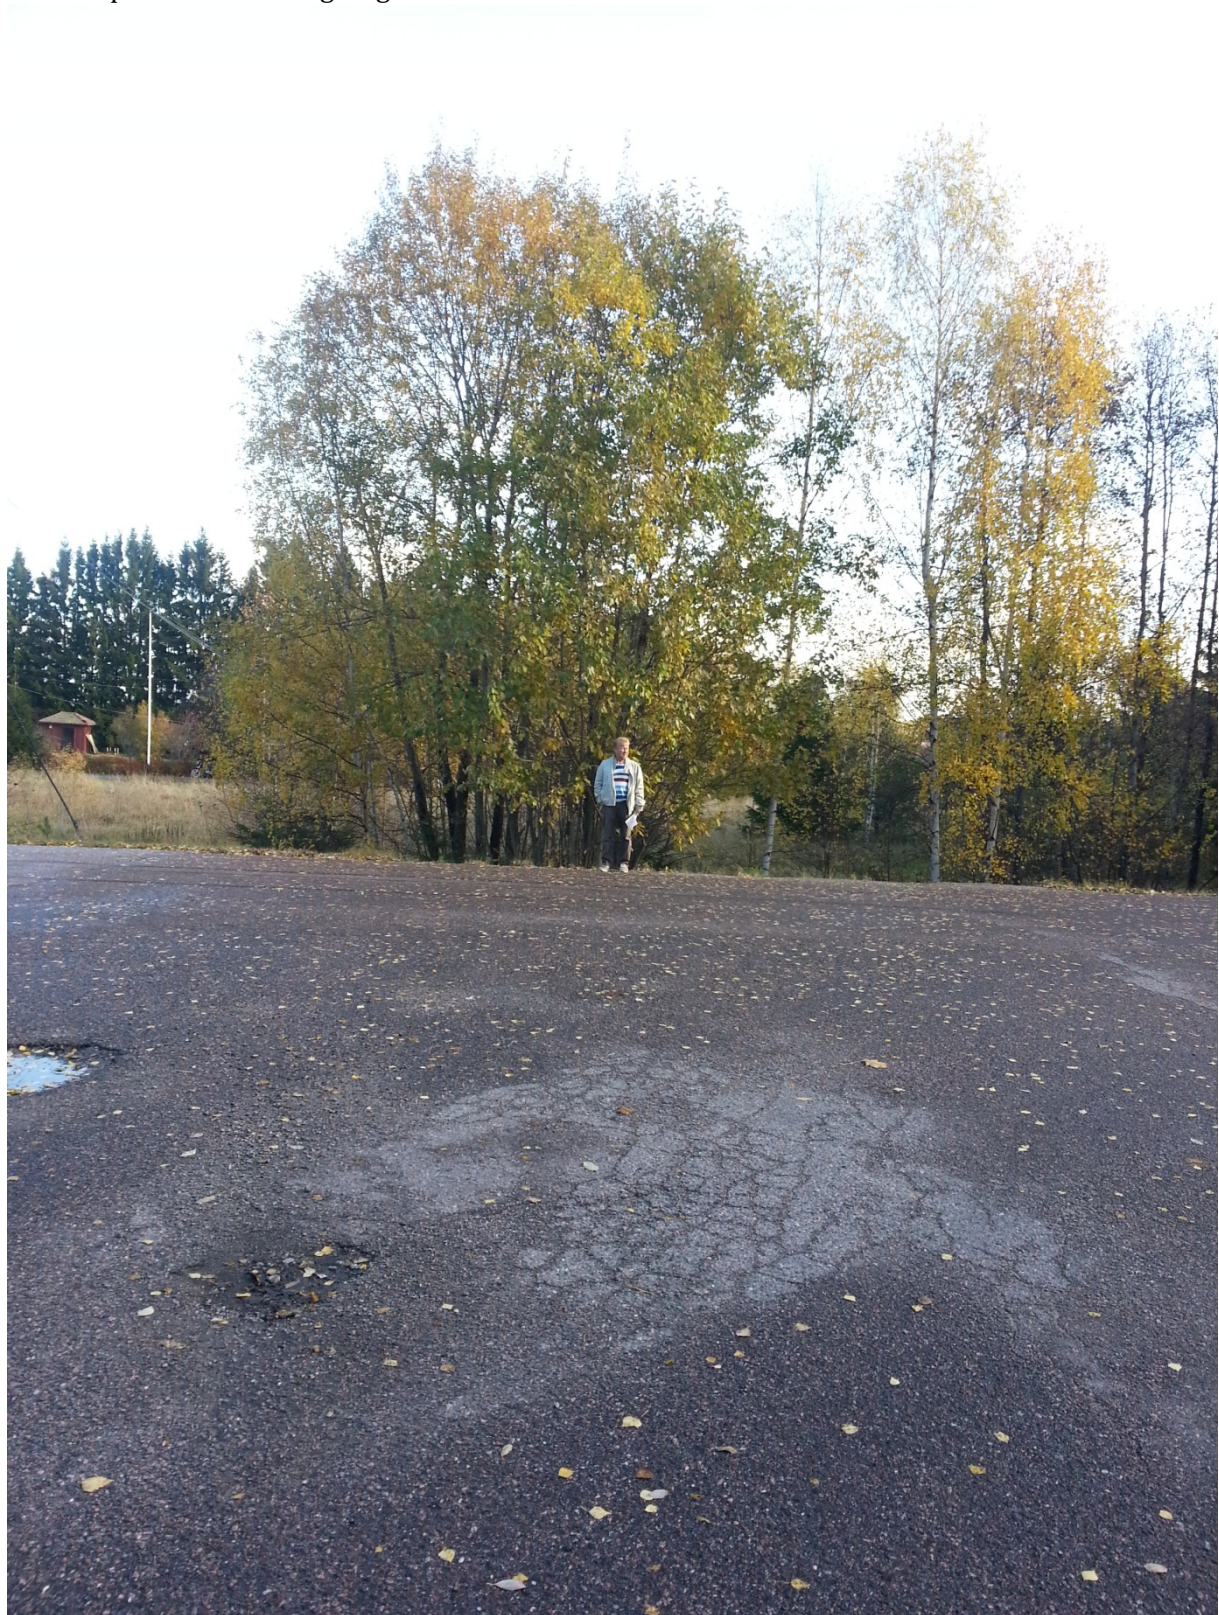
Det är alltid bra att ha en markering och en belysning på p/a-platsen. I förekommande fall finns ingen markering eller belysning. Detta medför en ökad riskexponering. Eleverna måste därför vid mörker eller väderlek som innebär siktminskning ha reflexvästar.

Mot hållplatsen från avtagsväg.
